ESPORTE CLUBE PINHEIROS

Relatório de Serviços de Patrimônio - Período 04-08-2021

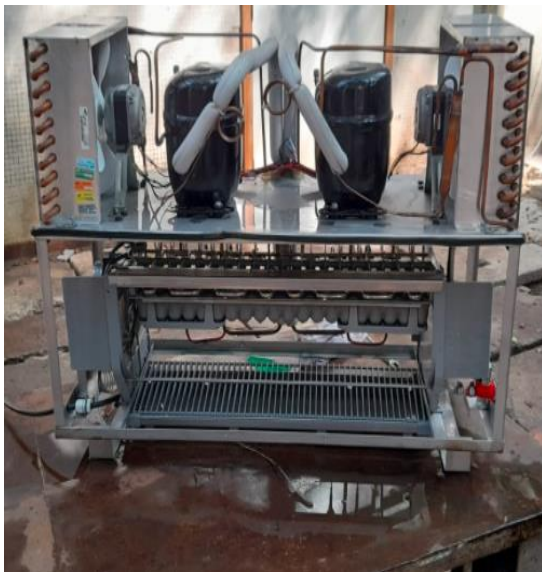
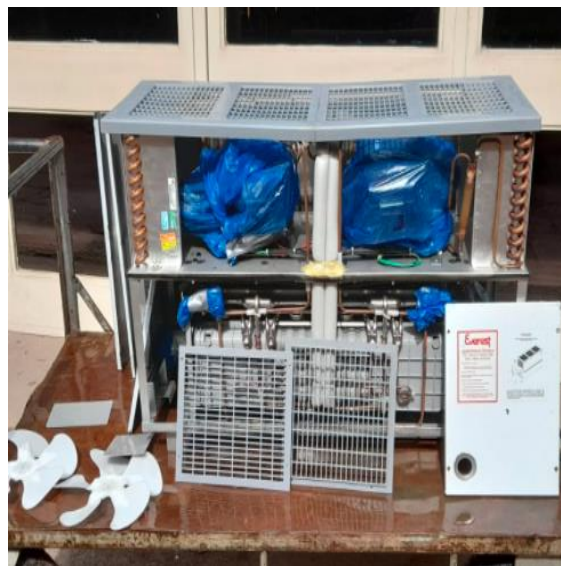
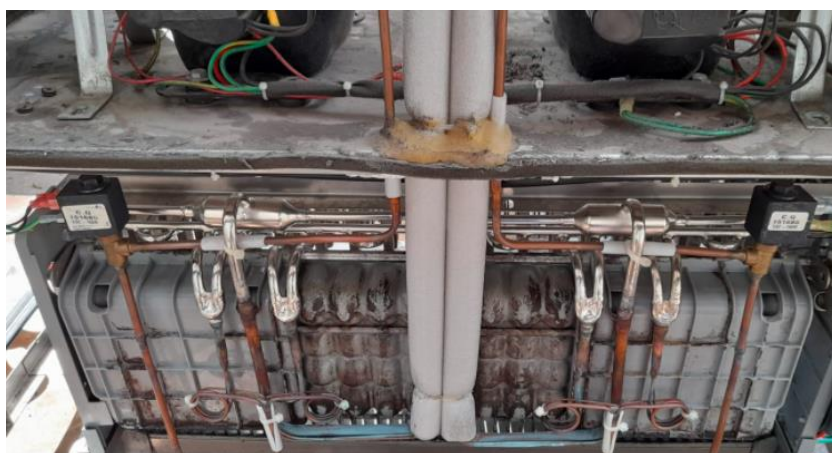
Manutenção corretiva em uma máquina de fabricar gelo da Lanchonete da piscina externa.

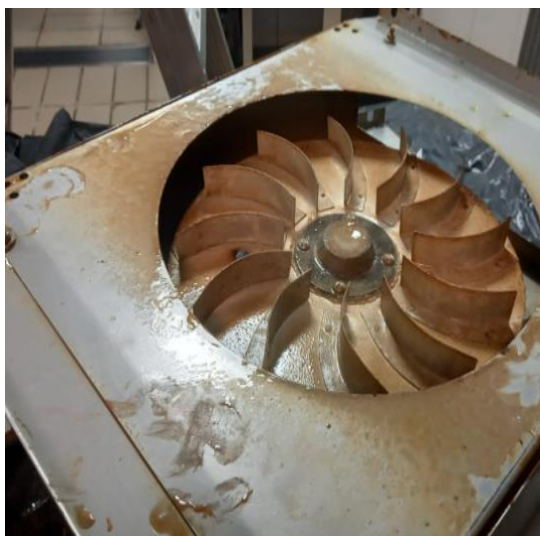
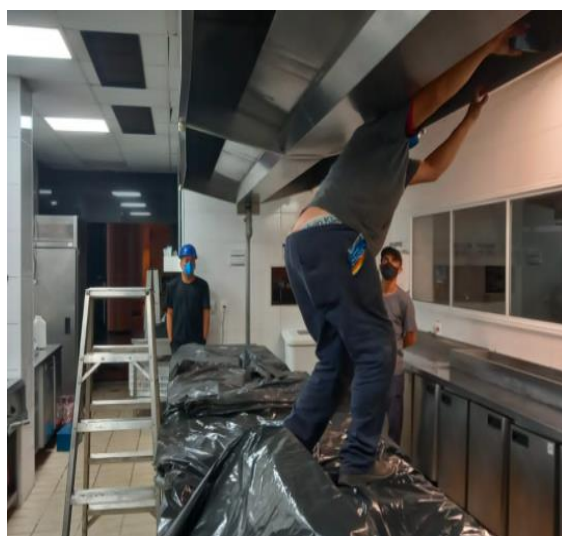
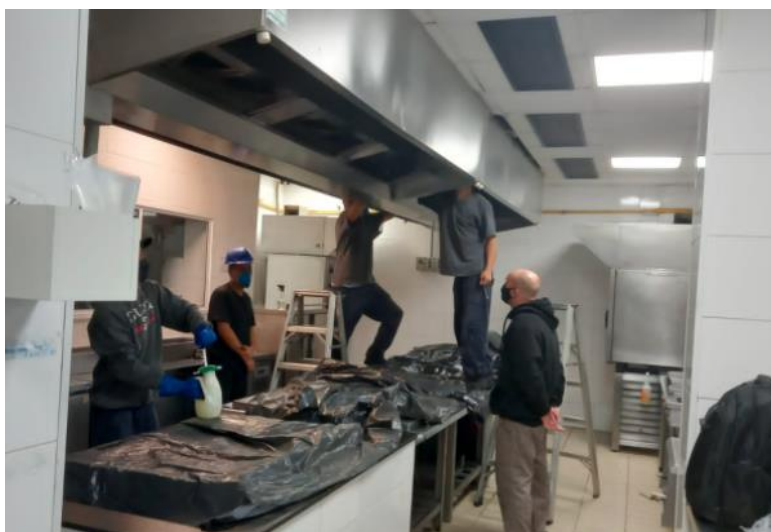
Manutenção preventiva - Acompanhado a empresa terceirizada Coldmaq na limpeza de Coifas e dutos de gordura no restaurante Germânia

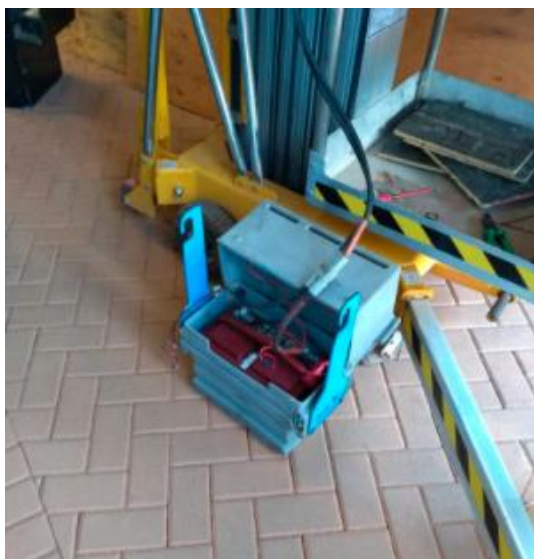
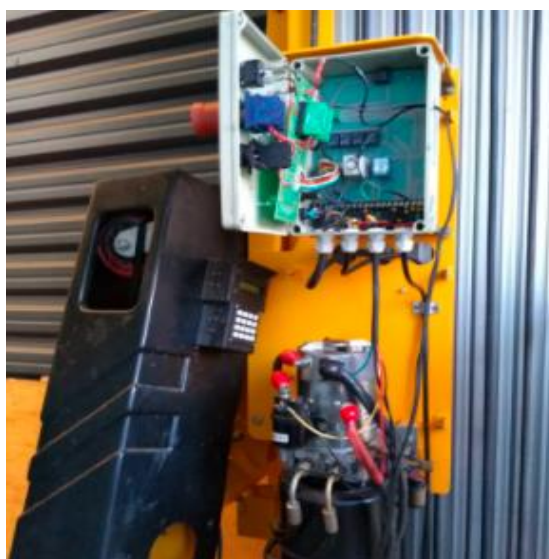
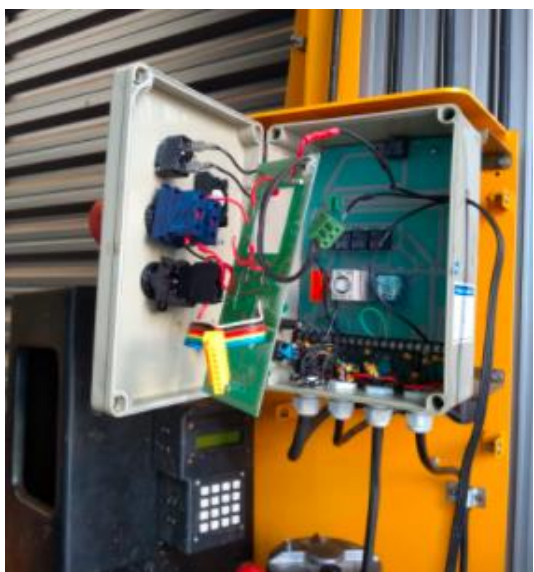
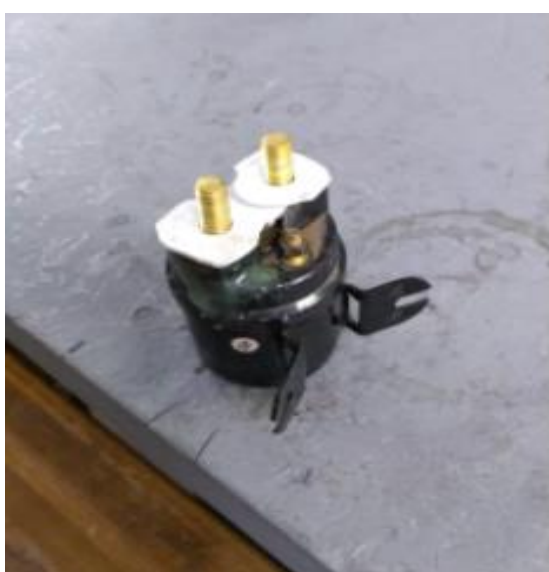
Verificação na plataforma elevatória, Solda na placa, Conserto do botão start

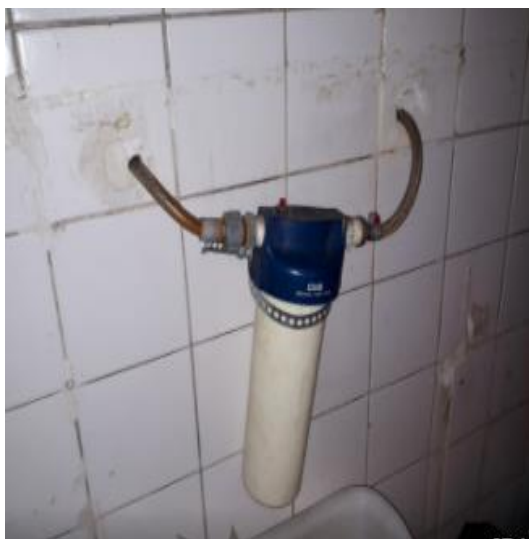
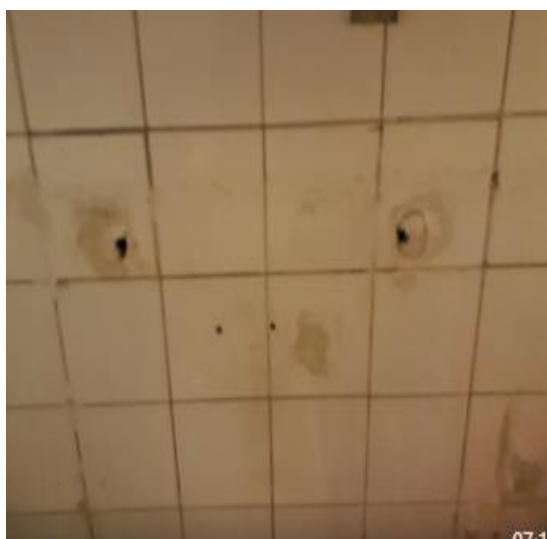
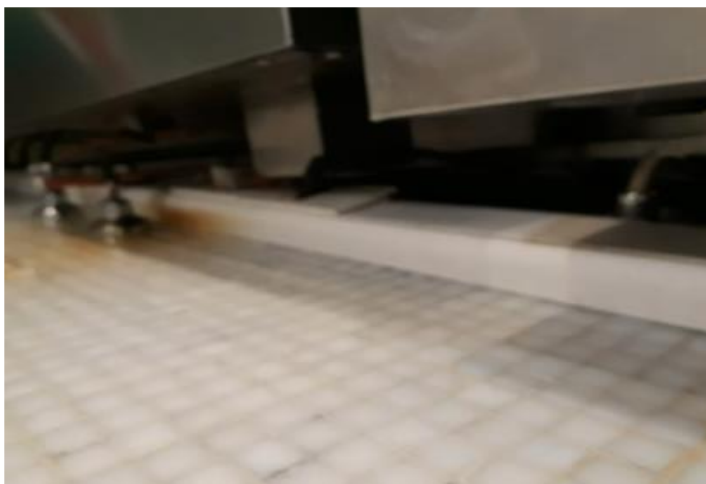
Retirada do filtro da máquina de café que foi desativada no restaurante 7 pinos

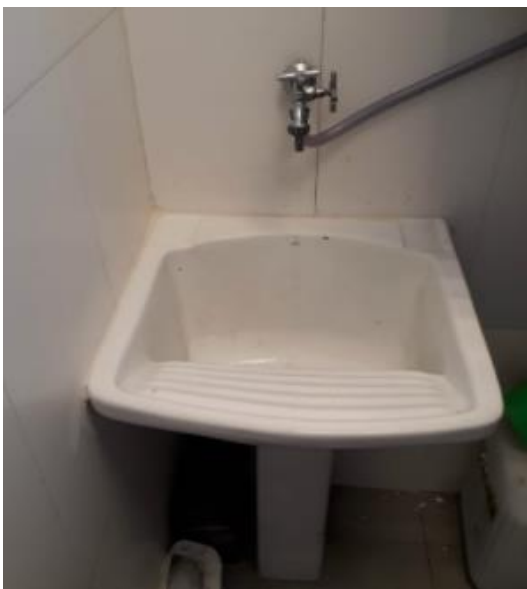
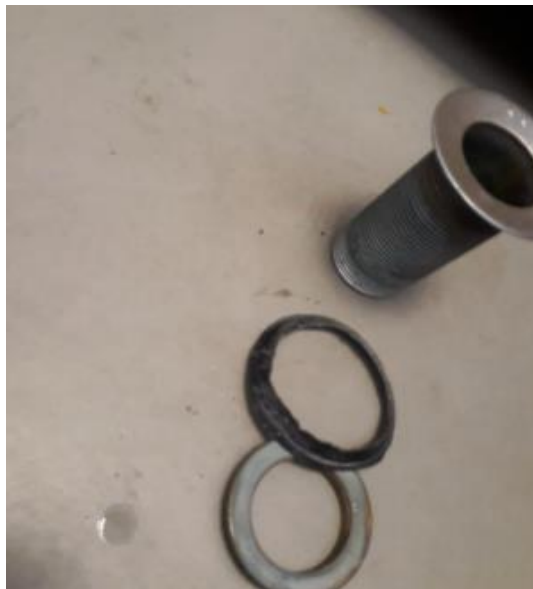
Retirado o vazamento no tanque do DML da escolinha

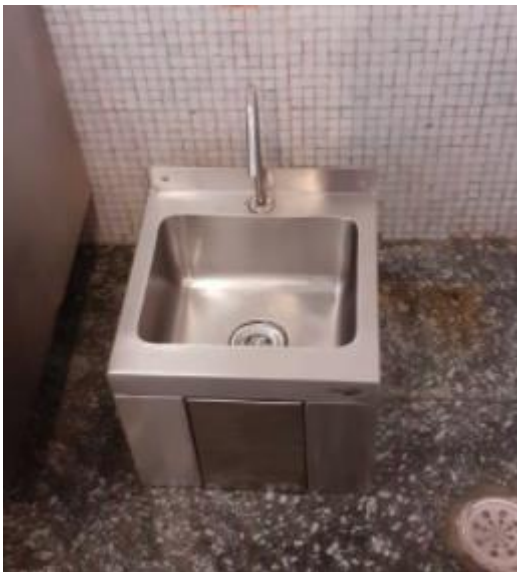
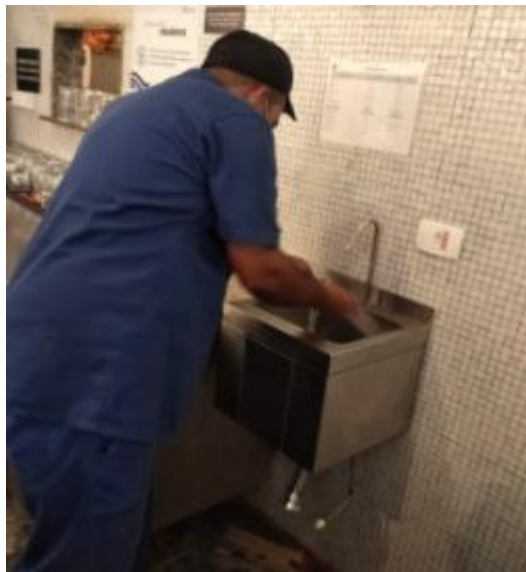
Instalando o lavatório de inox na copa da lanchonete boliche

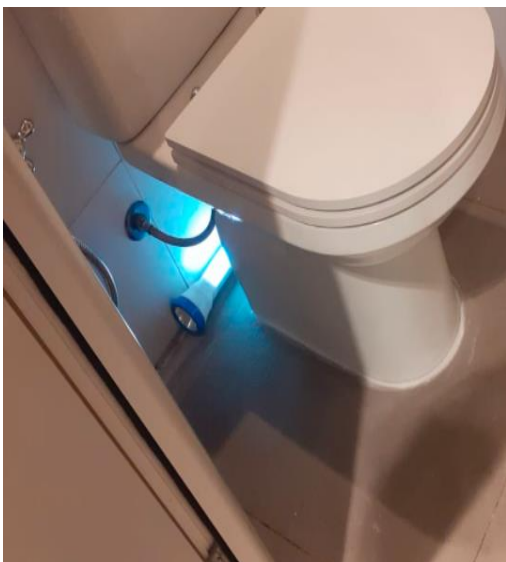
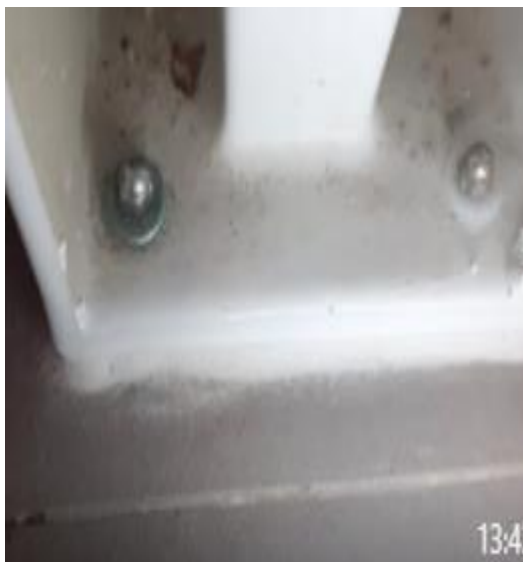
Instalação de um vaso sanitário no banheiro masculino da lanchonete alameda

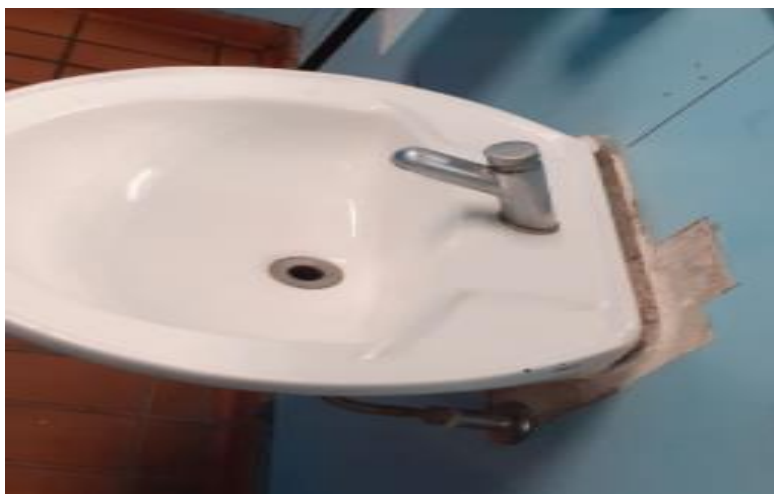
fixado um lavatório no banheiro masculino da segurança

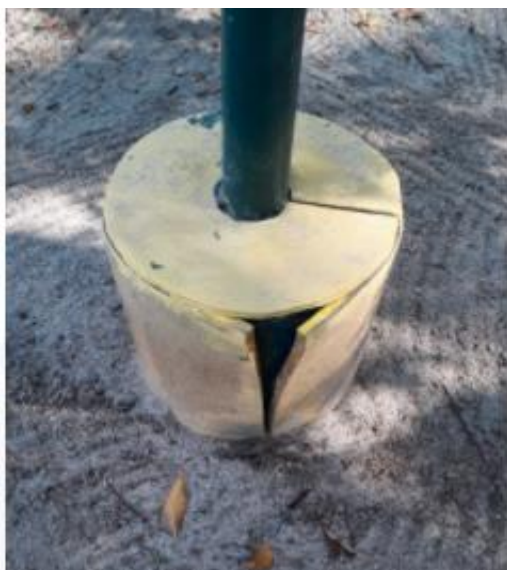
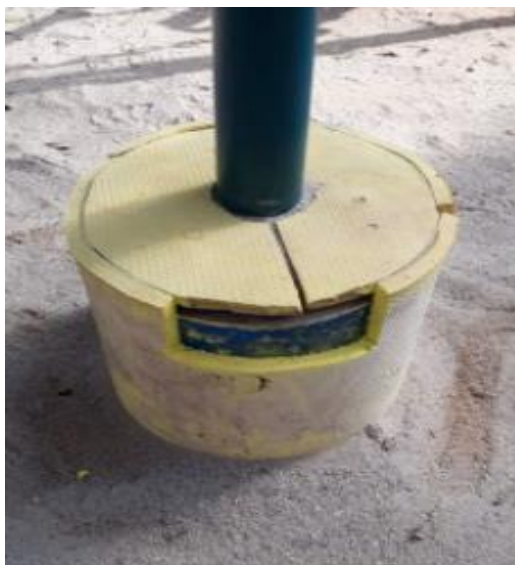
Manutenção nas bases dos postes do parquinho colagem de E.v.a.

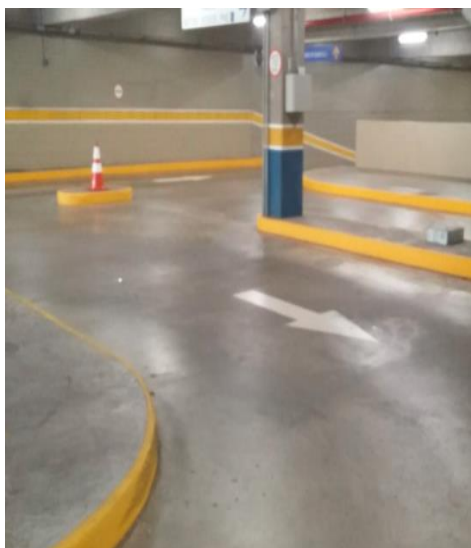
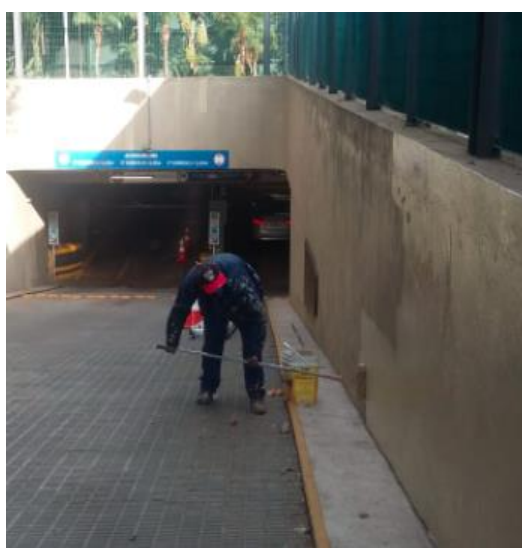
Pintura das vigas, guias e paredes na Entrada do Estacionamento Tucumã

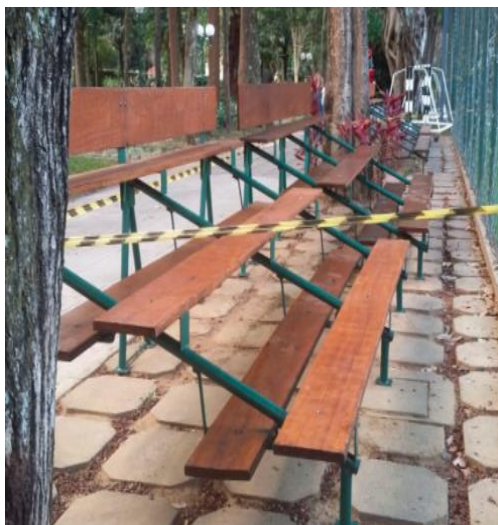
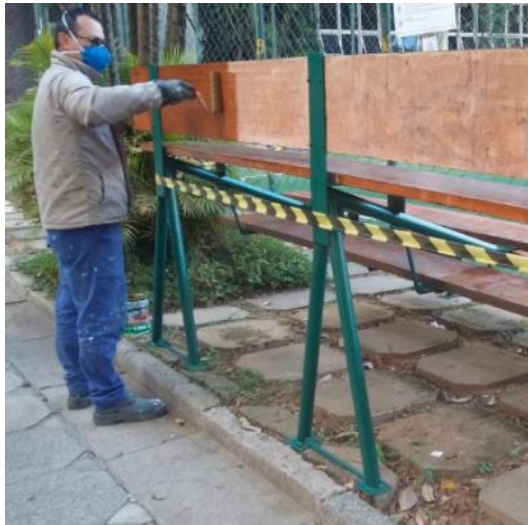
Pintura da arquibancada co Campo B
