ESPORTE CLUBE PINHEIROS

Relatório de Serviços de Patrimônio - Período 05-10-2021 terça-feira

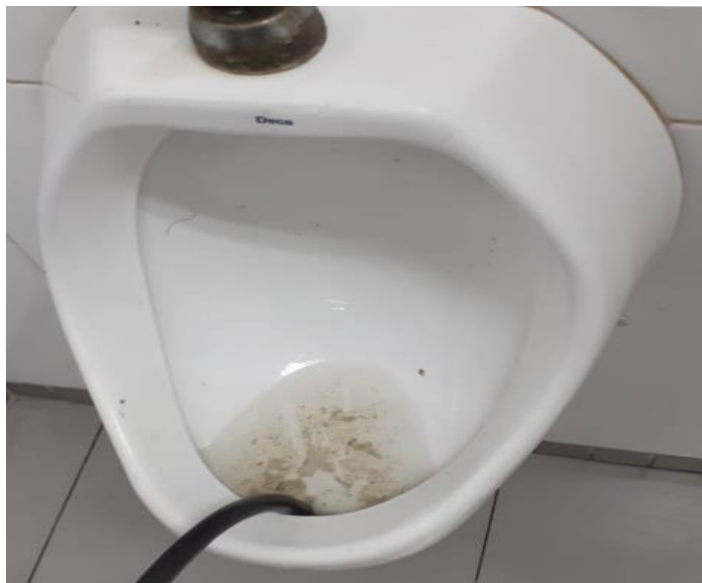
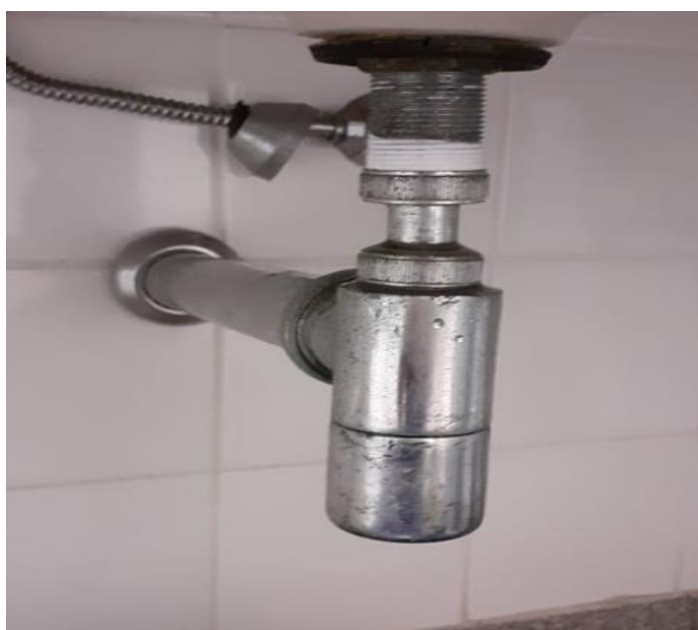
Desentupimento de um mictório no 4 andar do CE

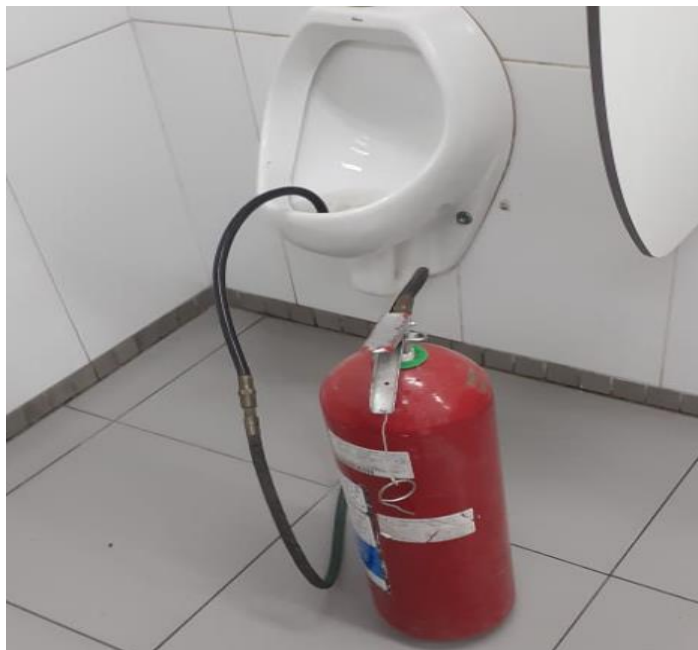
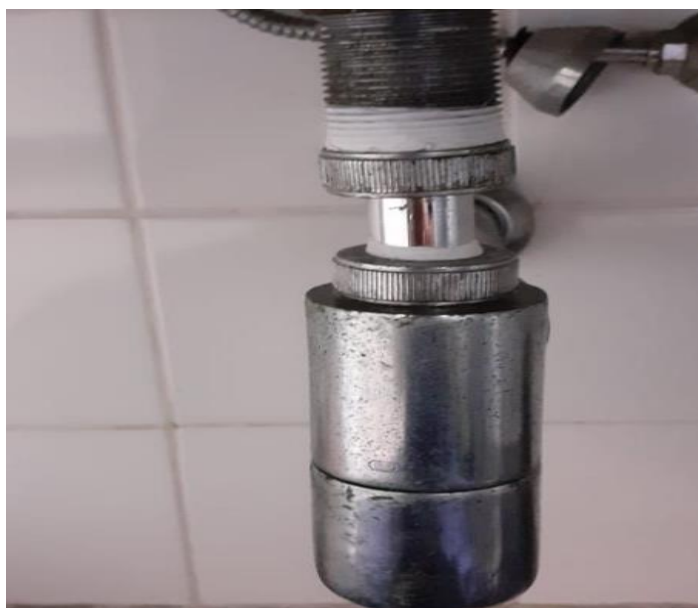
Desentupimento de um mictório no 4 andar do CE

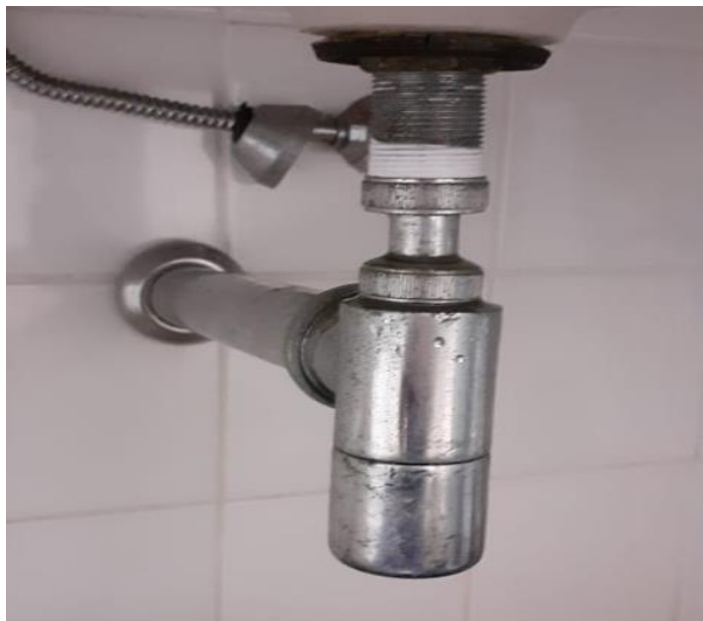
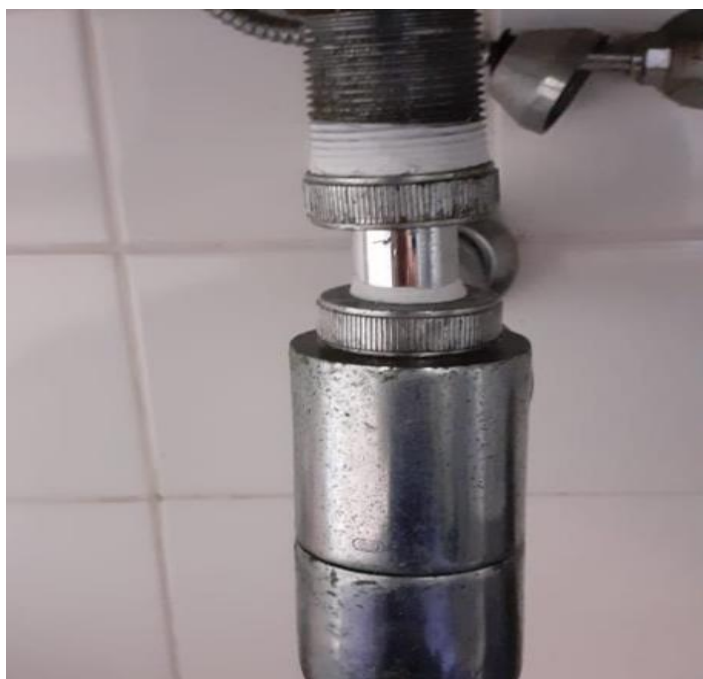
Foi arrumado um vazamento no sifão no banheiro masculino da piscina externa

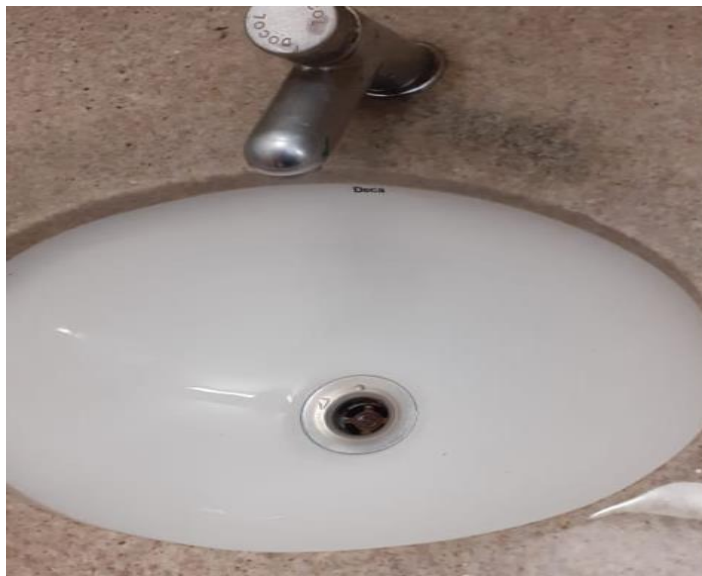
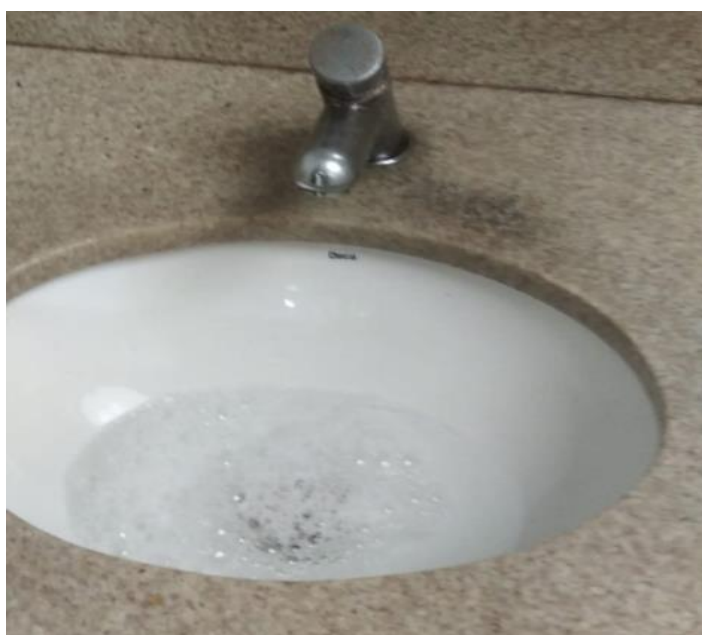
Foi desentupido um lavatório no banheiro redondo na esquina da lanchonete do futebol

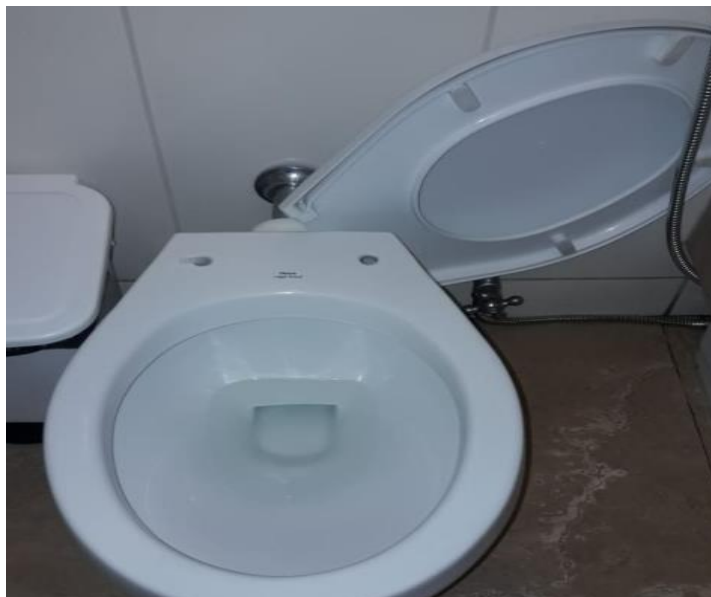
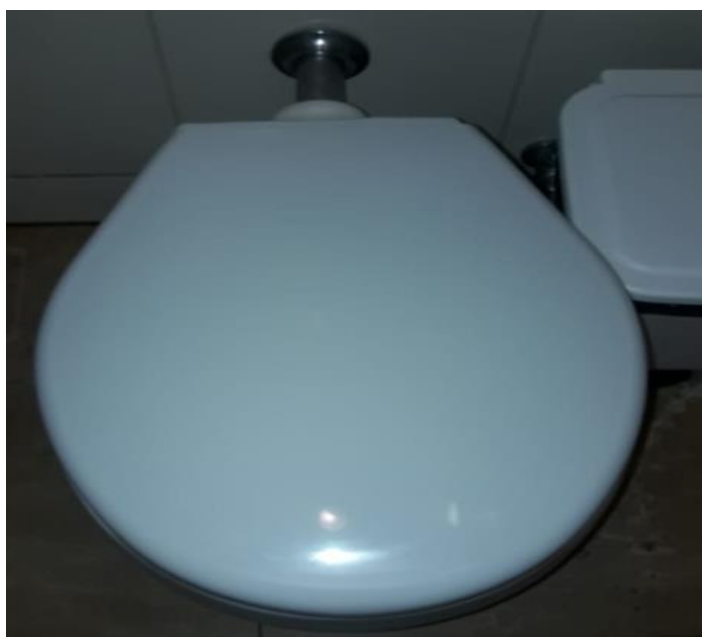
Foi trocada a tampa do vaso do banheiro feminino do cinema

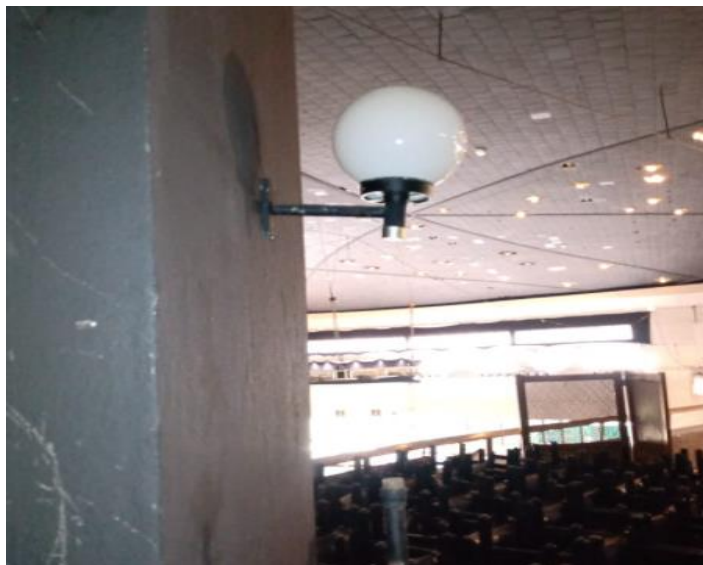
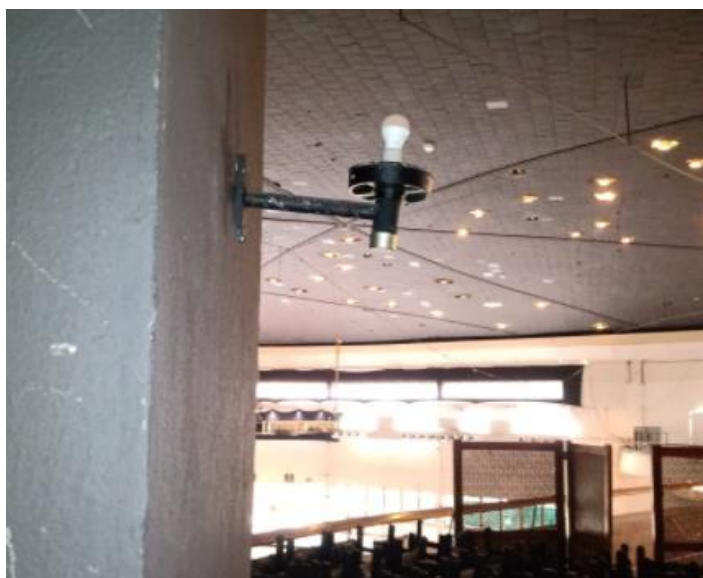
Instalação de globo no salão de festas

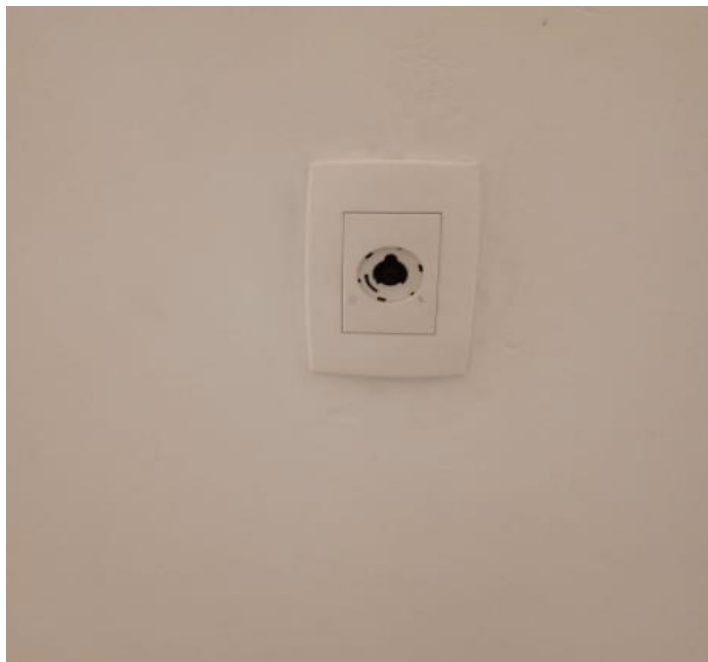
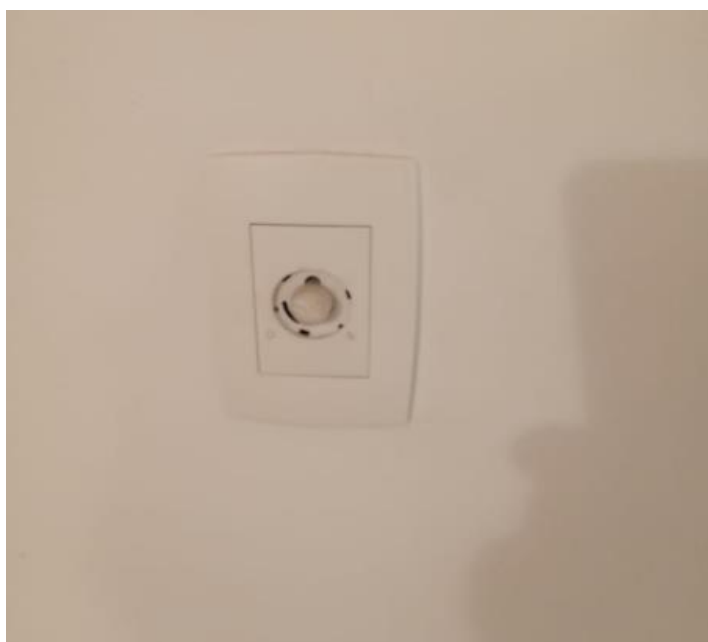
Instalação de botões nós dimers na sala de amamentação da brinquedoteca

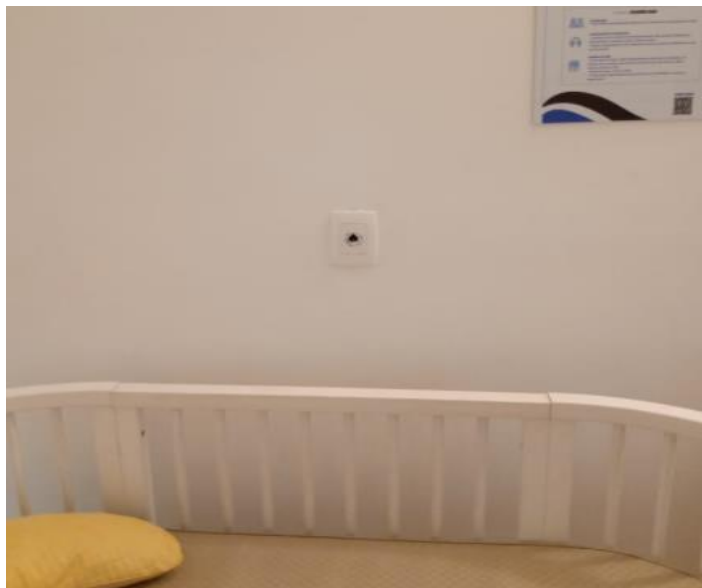
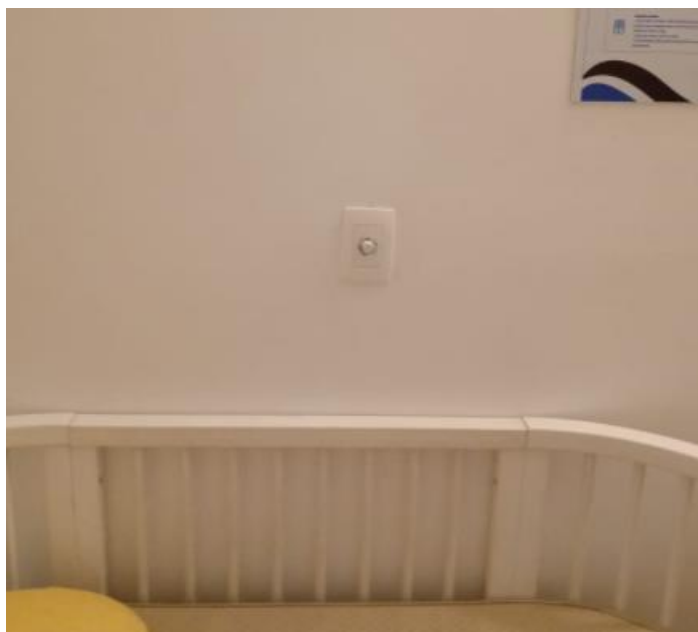
Instalação de botões nós dimers na sala de amamentação da brinquedoteca

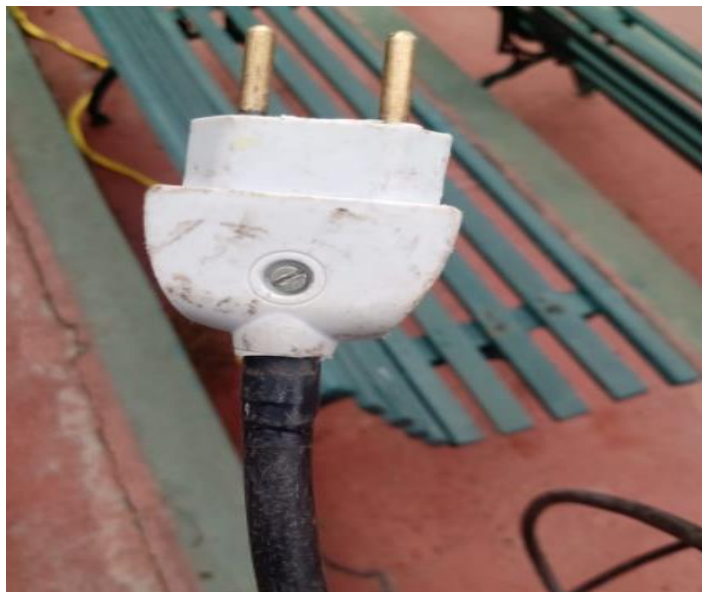
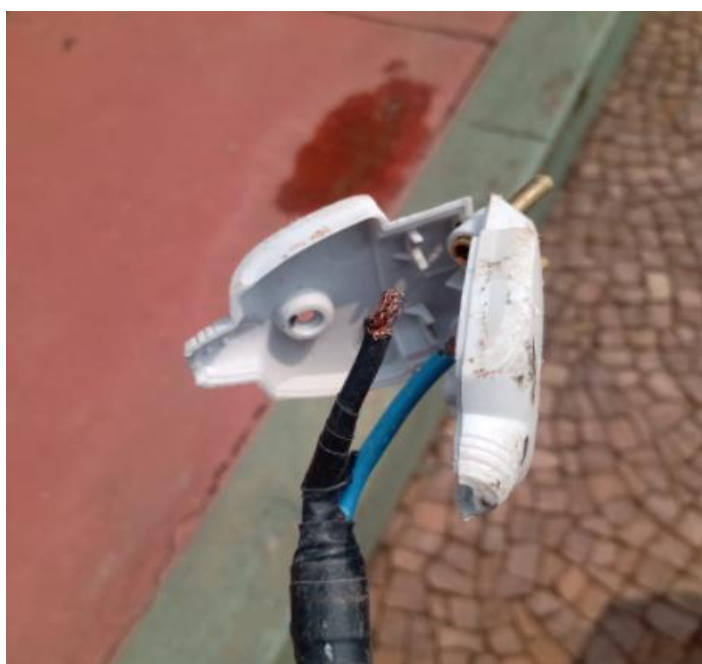
Quadra de tênis 13

Verificação e instalação de extensão para alvenaria

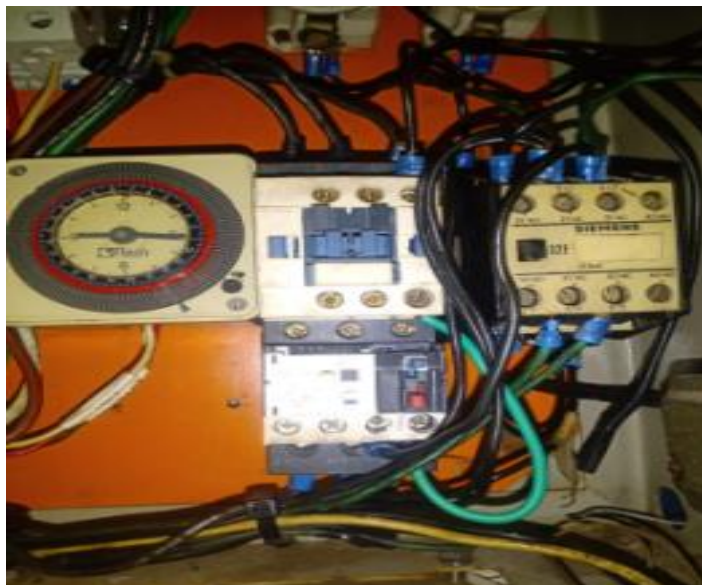
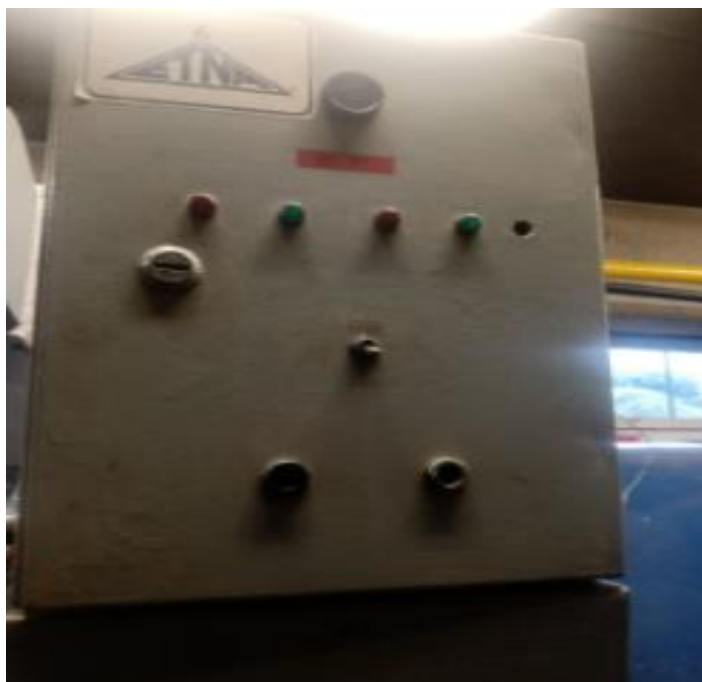
Verificação de bombas em falha
Casa de máquinas piscina externa

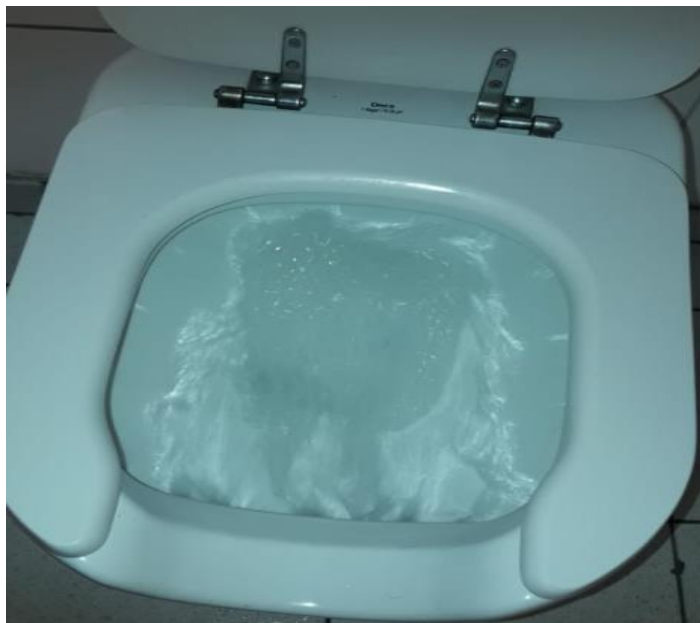
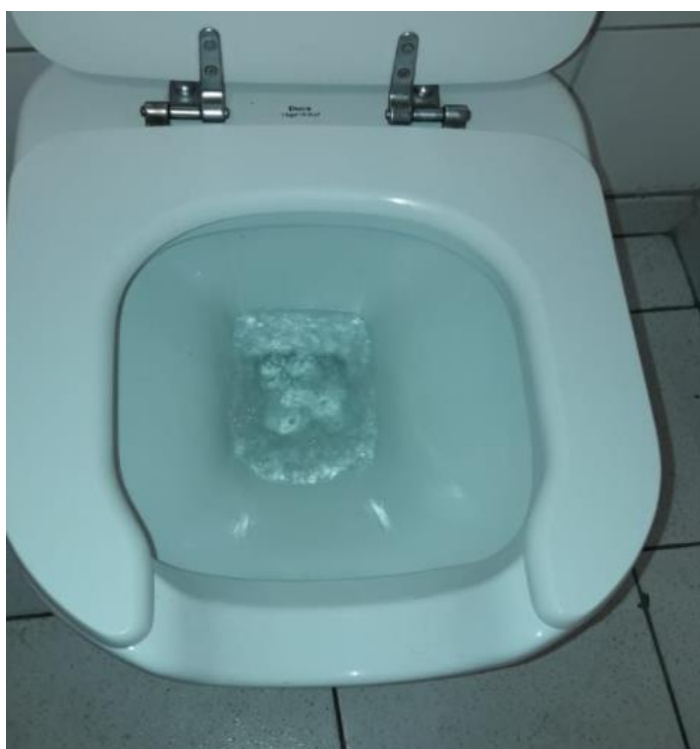
Foi desentupido o vaso do banheiro masculino do 2 Subsolo

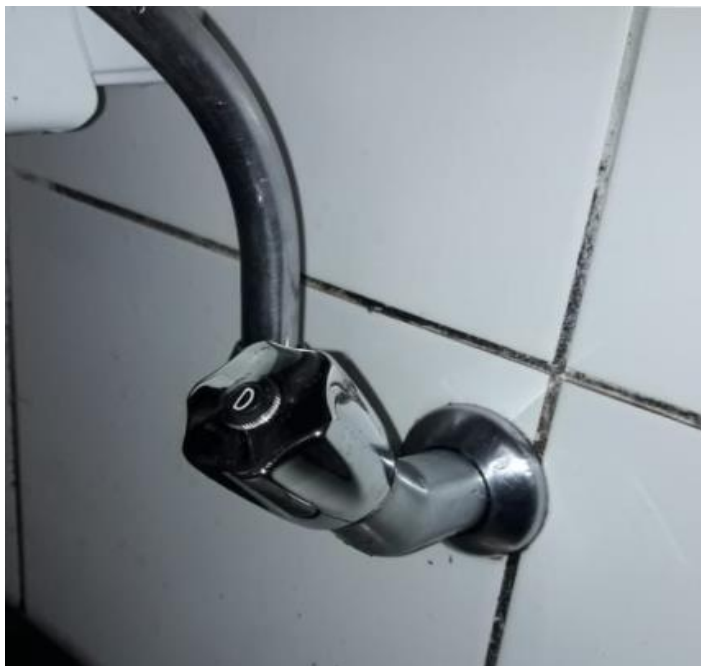
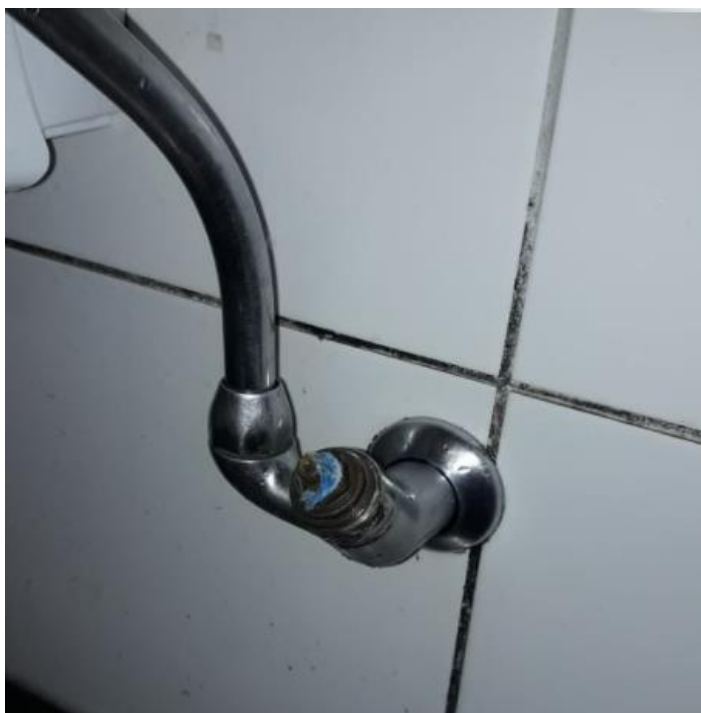
Foi trocado o volante da torneira da pia da cozinha do japonês

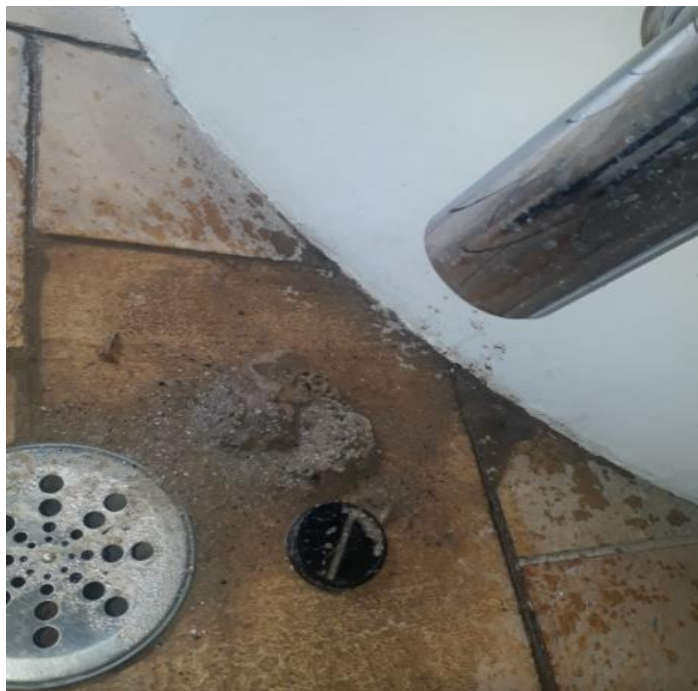
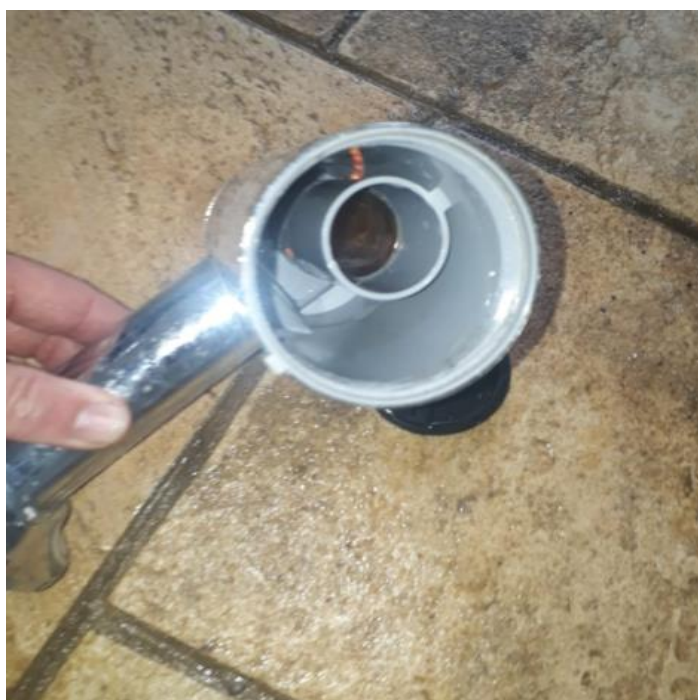
Realizado o desentupimento das pias do parquinho

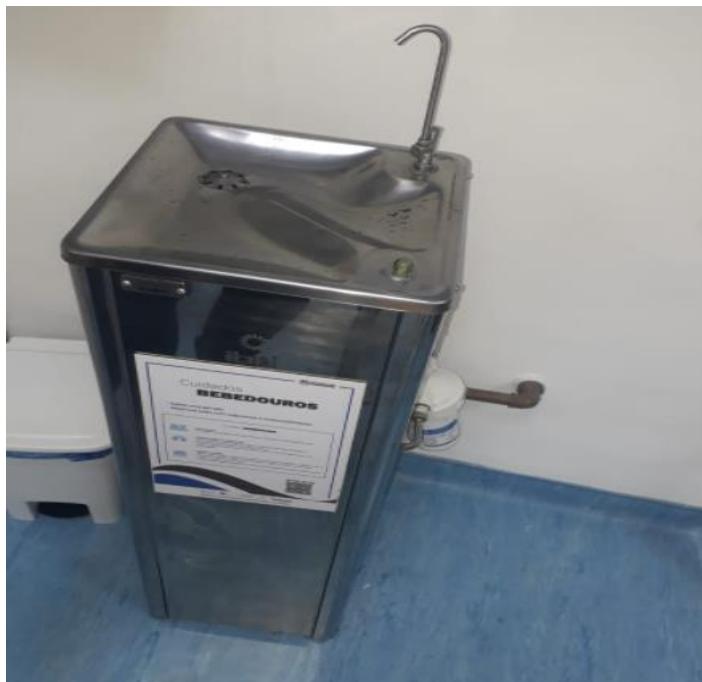
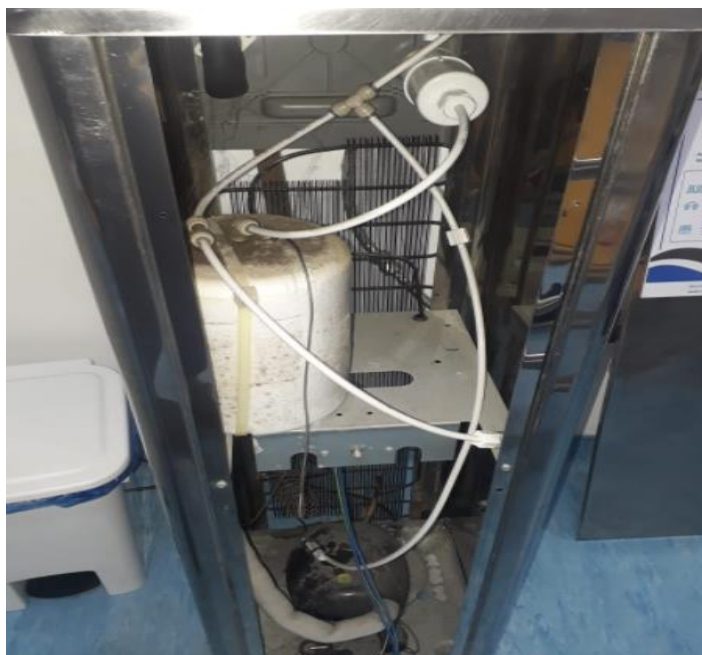
Foi realizada a substituição da torneira e instalação de um filtro no contêiner Ecp localizado na praça das artes

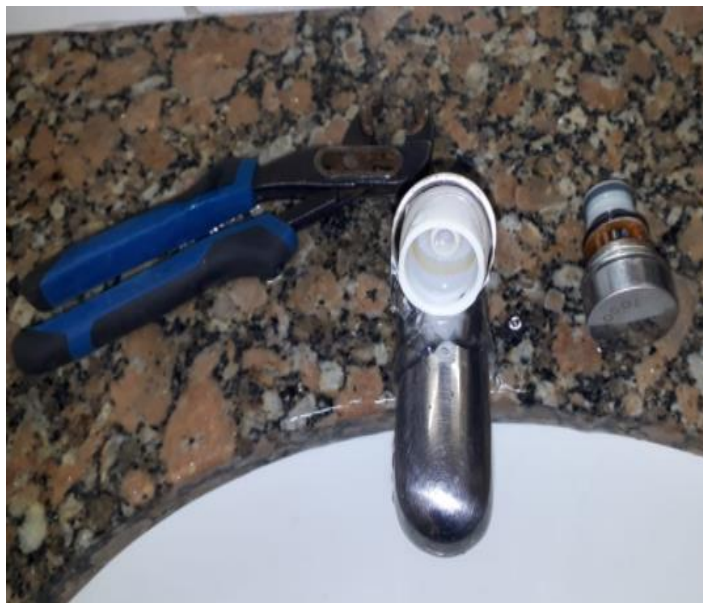
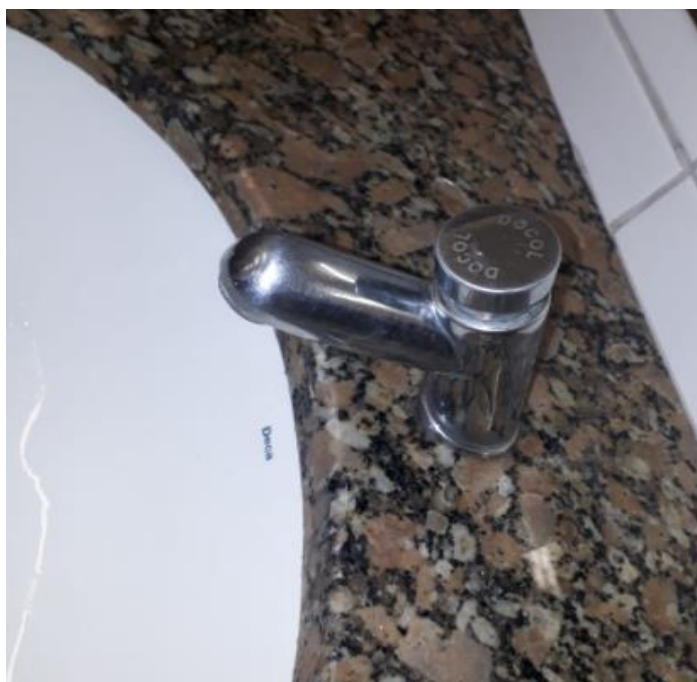
Foi realizado o reparo na torneira que não estava fechando no vestiário do judô

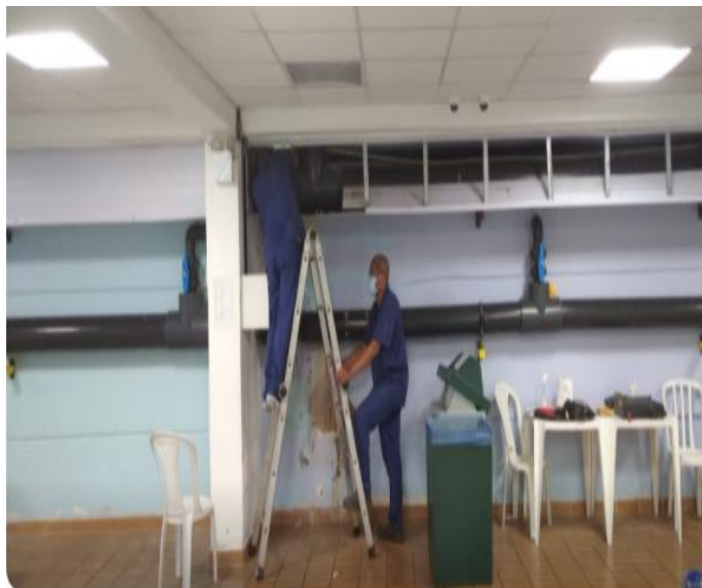
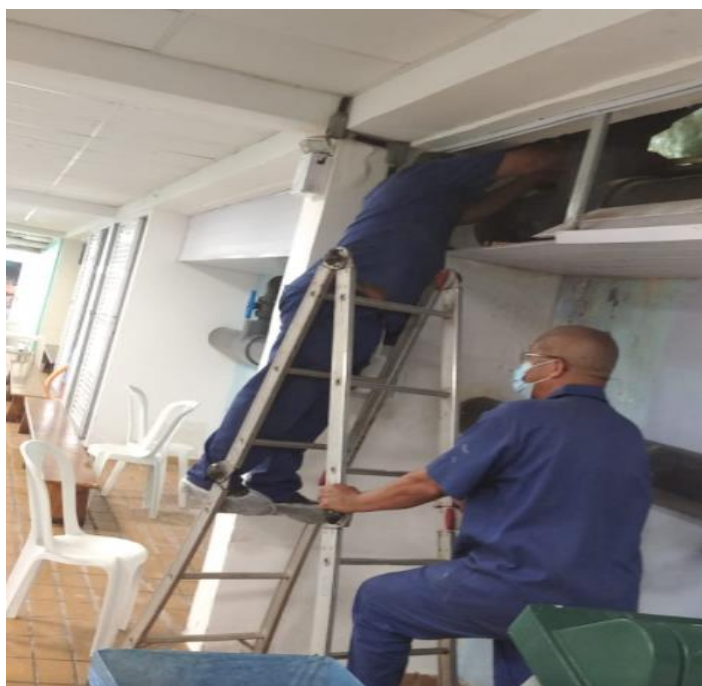
Feito novas redes de drenagens e tamponamento com ultrarapidicimo pó 2 para eliminar vazamento na parede da piscina infantil centro esportivo

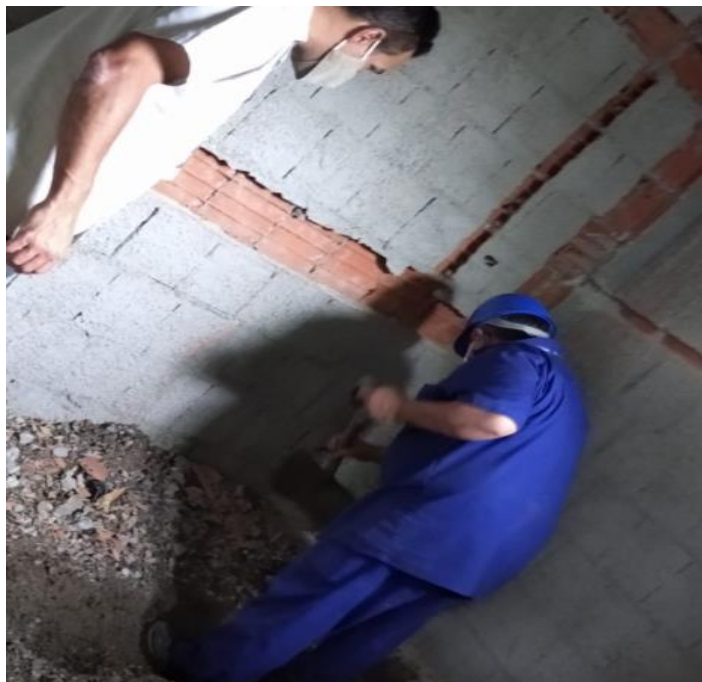
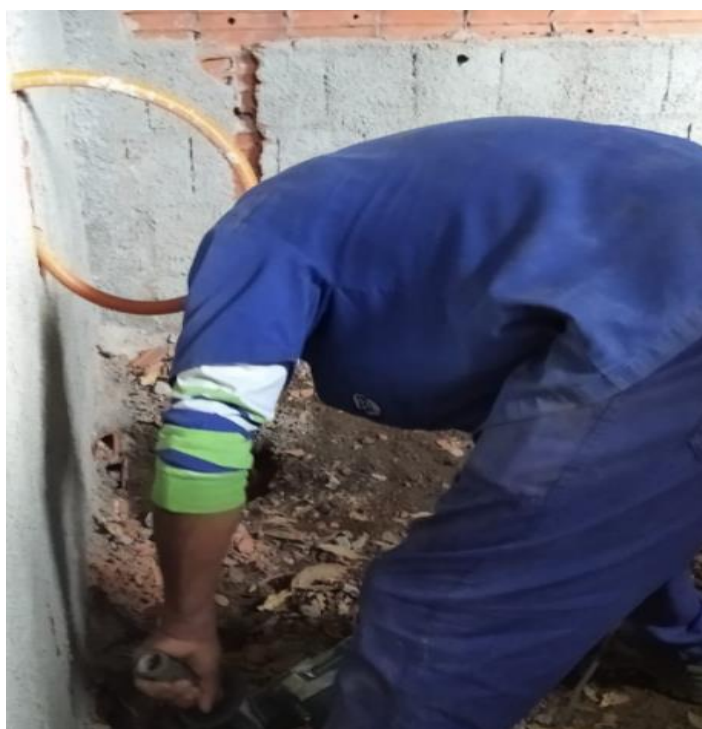
Abertura de vala para conserto de vazamento tubulação de 85mm do
anel hidráulico do sistema de regadio dentro do campo A

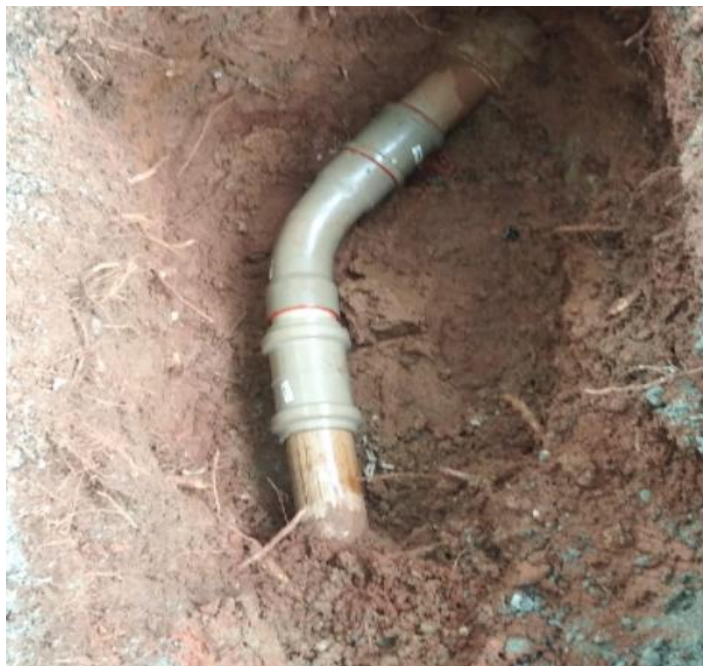
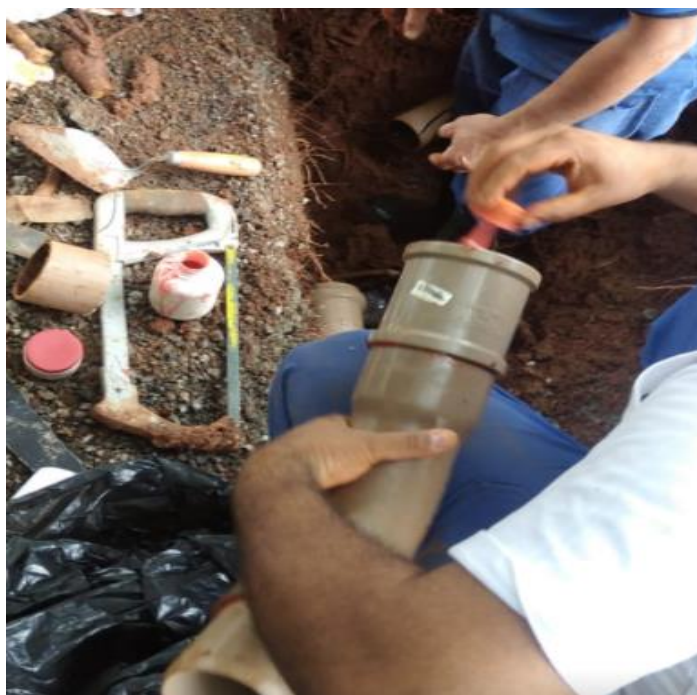
Abertura de vala para conserto de vazamento tubulação de 85mm do anel hidráulico do sistema de regadio dentro do campo A
